Mein HP 54502A

Dieses betagte DSO(Oscilloscope) stand längere Zeit ungenutzt im Lager. Beim Einschalten hörte man ein verdächtiges Geräusch und es waren nicht alle Details auf dem Schirm zu sehen.

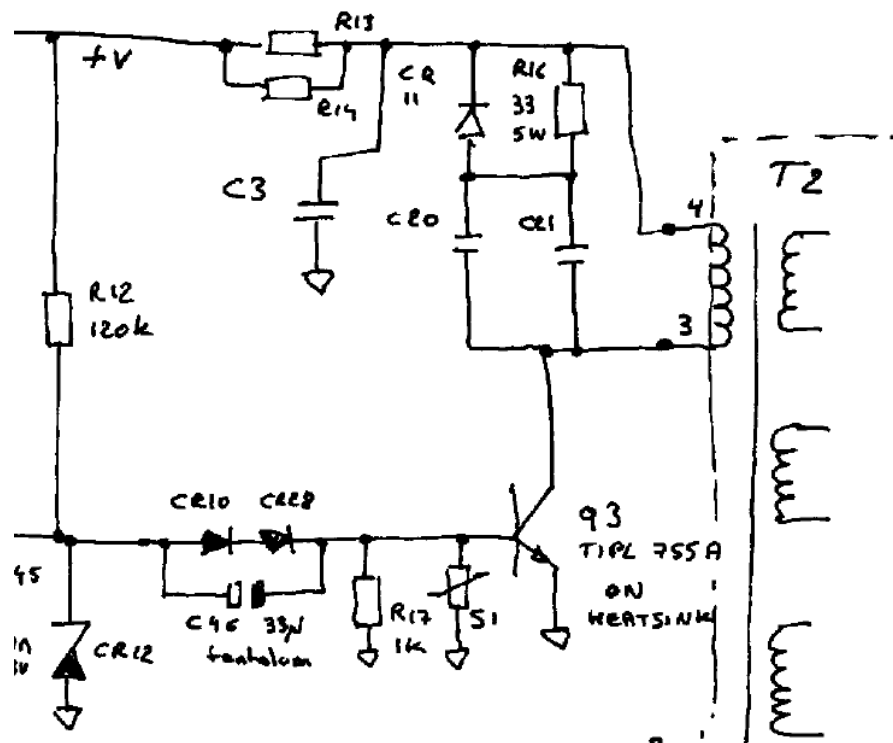
Also ging ich der Sache am anderen Ende nach und untersuchte erst jetzt die primäre Schaltungsseite vor dem Transformator. Sollte man eigentlich am Beginn aller Fehlersuche machen, denn schon bald hatte ich beim Leistungstransistor verdächtige Eigenschaften entdeckt: Keine Flussspannungen! Also auslöten und getrennt von der Schaltung durchmessen. Und tatsächlich war der in beiden Richtungen zwischen Basis und den anderen Anschlüssen kurzgeschlossen, kaputt! Die dicke Netzsicherung auf der Platine hatte nicht ausgelöst, was mir bis heute noch unerklärlich ist!

Hochspannungstransistor: TIPL 755A

Im Netz fand ich die Daten. Nun weiß man aber nicht, ob die voll ausgenutzt werden. Das Schaltnetzteil war nach einem Aufkleber mit 250VA angegeben. Muss nun der Ersatztransistor tatsächlich eine Leistung von 135 W vertragen oder genügt ein preiswerter Typ mit hinreichenden Eigenschaften? Nach langem Hin und Her entschied ich mich doch für eine leistungsstarke Version und bestellte einen BUX48A. Der soll 450V Spitzenspannung vertragen und bis zu 15A Dauerstrom schalten können. Was aber, wenn der auch nach dem ersten Einschalten in den Himmel steigt? Ein vielleicht teures Vergnügen(10EUR). Und so untersuchte ich die Umgebung nach defekten Bauteilen ab. Fand eine Freilaufdiode, die war OK. Das konnte ich aber erst sicher bewerten, nachdem ich den parallel geschalteten Widerstand ausgebaut hatte. Und ebenso musste ich den Treibertransistor auslöten, um ihn zuverlässig zu prüfen. Solche Arbeiten lassen sich ja nicht vermeiden, wenn man sicher gehen will.

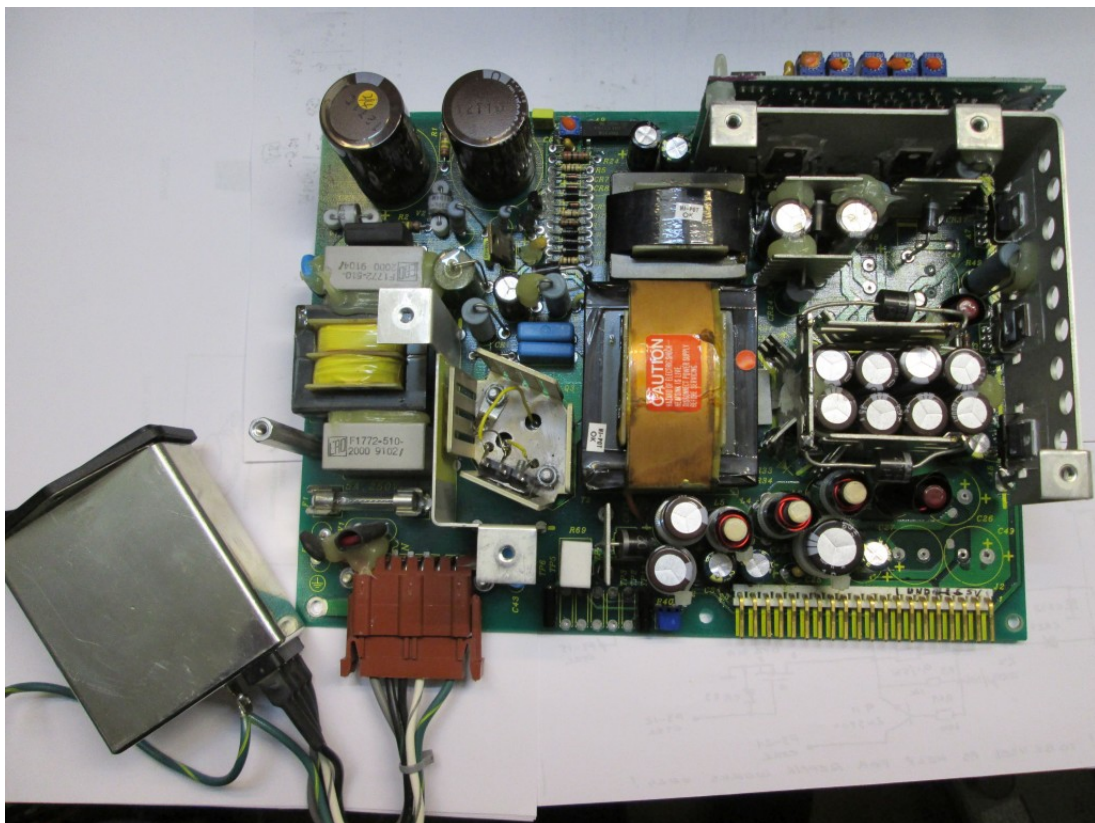
MCI MS 90A

Was ist das? Zwischen Basis und Emitter = GND war ein Kurzschluss. Wieso? Nach einigen Prüfungen blieb nur noch dieses merkwürdige Teil als Übeltäter übrig: MCI MCS 90A. Im Netz fand ich die gleiche Frage eines Leidensgenossen. Sie wurde nicht wirklich beantwortet. Vermutungen gehen dahin, dass es sich um eine Thermosicherung handelt, die im Falle einer Übertemperatur (Ausfall des Lüfters) die Funktion des Schalttransistors unterbinden soll.

Tatsächlich war das Teil kurzgeschlossen. Die Basis konnte nicht angesteuert werden. In meiner Ratlosigkeit nahm ich dann einfach eine Schottkydiode als Schutz vor zu hohen Spannungsspitzen an der Basis des Hochvolttransistors. Das hilft vielleicht gelegentlich, kann aber auch nicht schaden. Eine passende Thermosicherung kann ich nicht beschaffen, solange ich die Daten des defekten Bauteils nicht kenne.

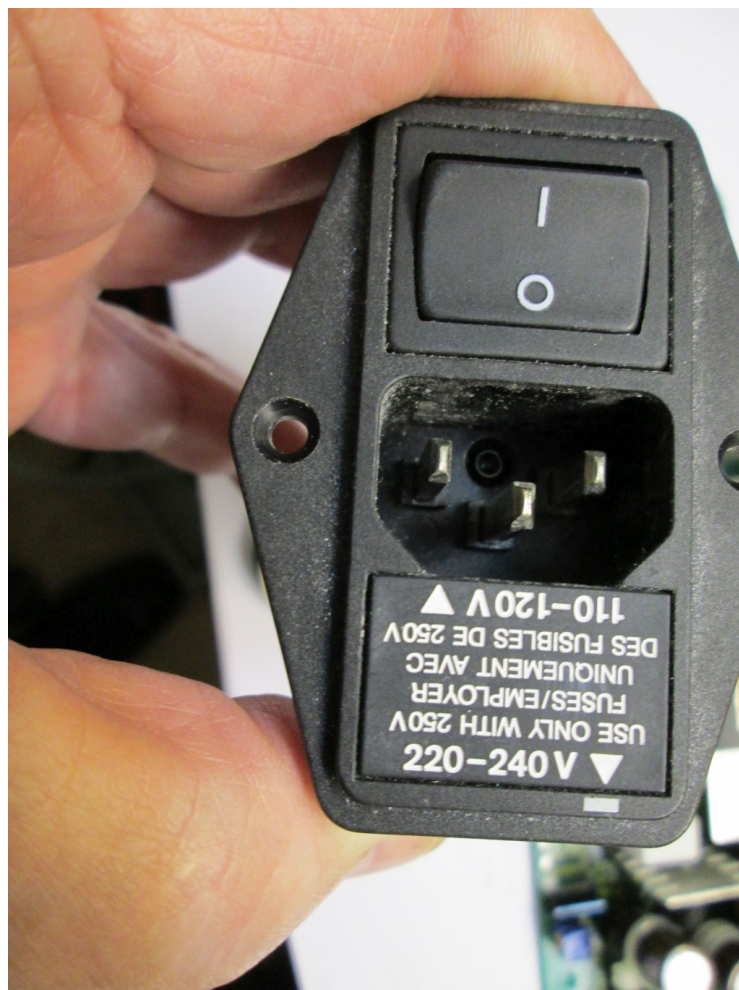
Zunächst mal nichts! Und so blieb mir nichts anderes übrig, als vom Netzstecker bis zur Platine alles durchzumessen. Eine Netzleitung war unterbrochen. Aha, da muss was defekt sein. Hoffentlich nicht die kaum zugänglichen Drosselspulen.

Es ist da ein kleiner Einschub in diesem Filtergehäuse. Man kann ihn um 180 Grad drehen und so auf 110...120V umschalten. Den zog ich heraus. Und dann sah ich endlich, woher der rätselhafte Knall kam. Es war darin eine vorgeschaltete Sicherung durchgebrannt. Also doch ein perfekter Schutz. So eine lange Type mit 3A/250V. Ich fand sie in meinem Vorrat. Ist eben doch gut, wenn man alles aufhebt,hi.
