Reparatur eines Oldtimer-Radios

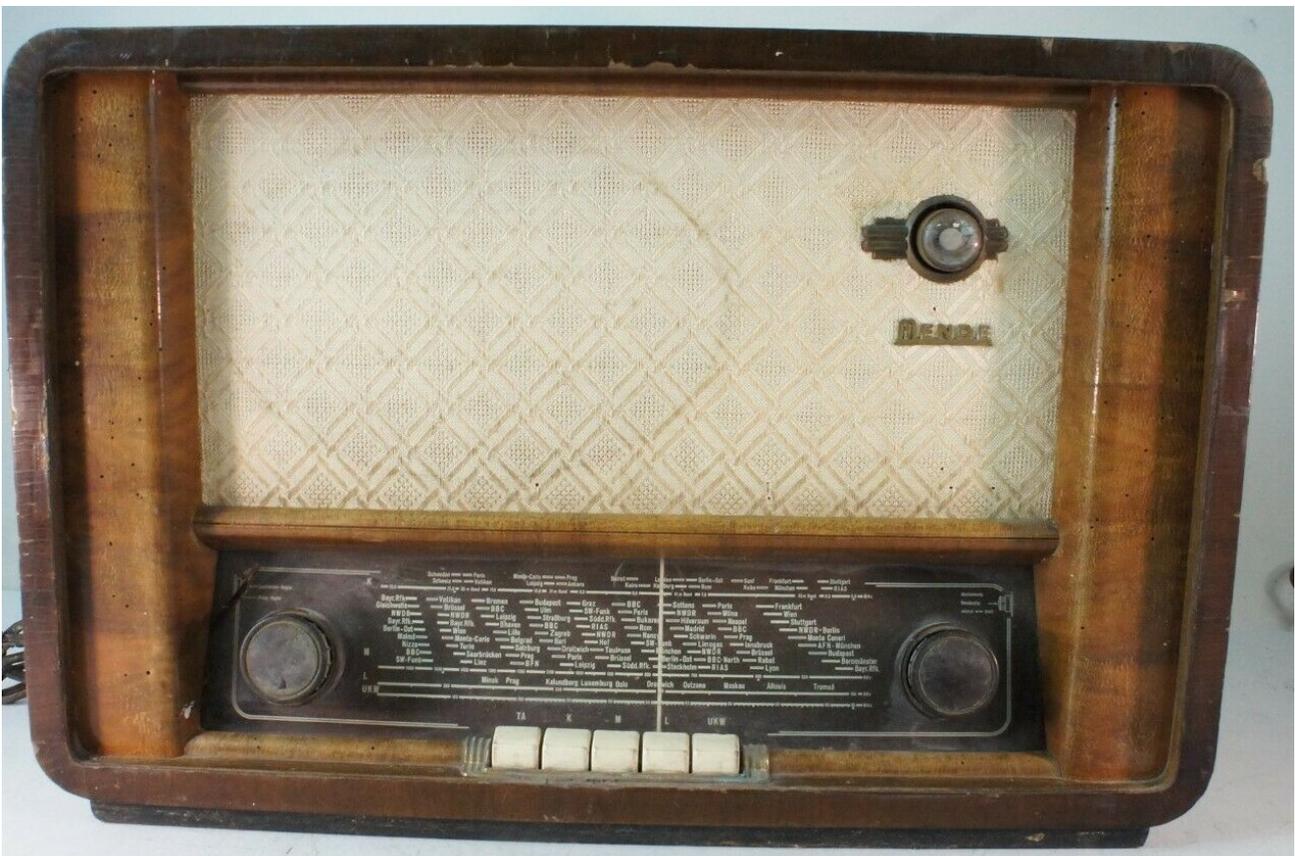
Da war ja schon der Holzwurm drin!

Im Bild sieht man ein Ersatzgerät, das ich bei Ebay ersteigerte. Es unterscheidet sich vom Zustand des hier reparierten Gerätes kaum. Es war mein Teilesponder, den ich auch für einige Kleinteile dringend brauchte.

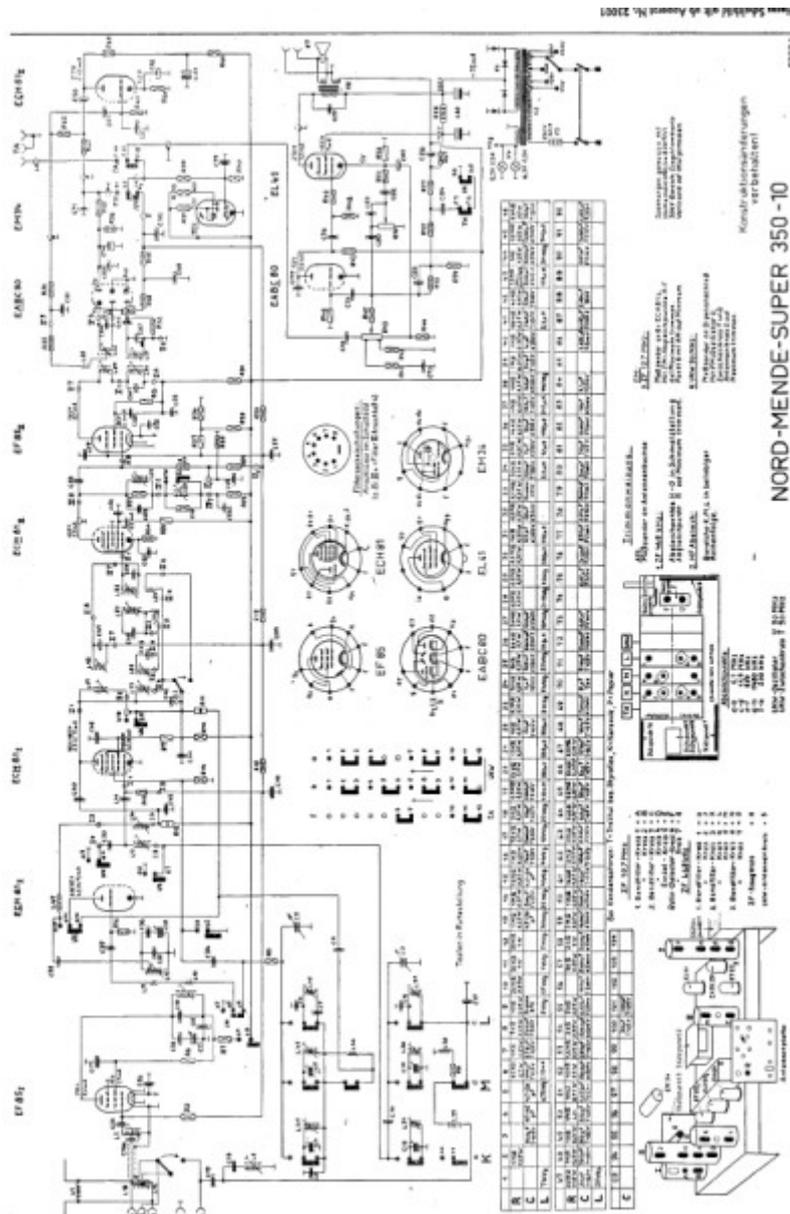
Im Netz fand ich ich nirgendwo einen Schaltplan, der einigermaßen lesbar ist. Selbst „radiomuseum.org“ hatte nichts Gescheites! Nachstehend eine Kopie, die ich in einem PDF fand:
