Aus zwei mach eins: Reparatur eines Tektronix 2235

Manchmal geht der Kauf von Surplus auch mal schief!

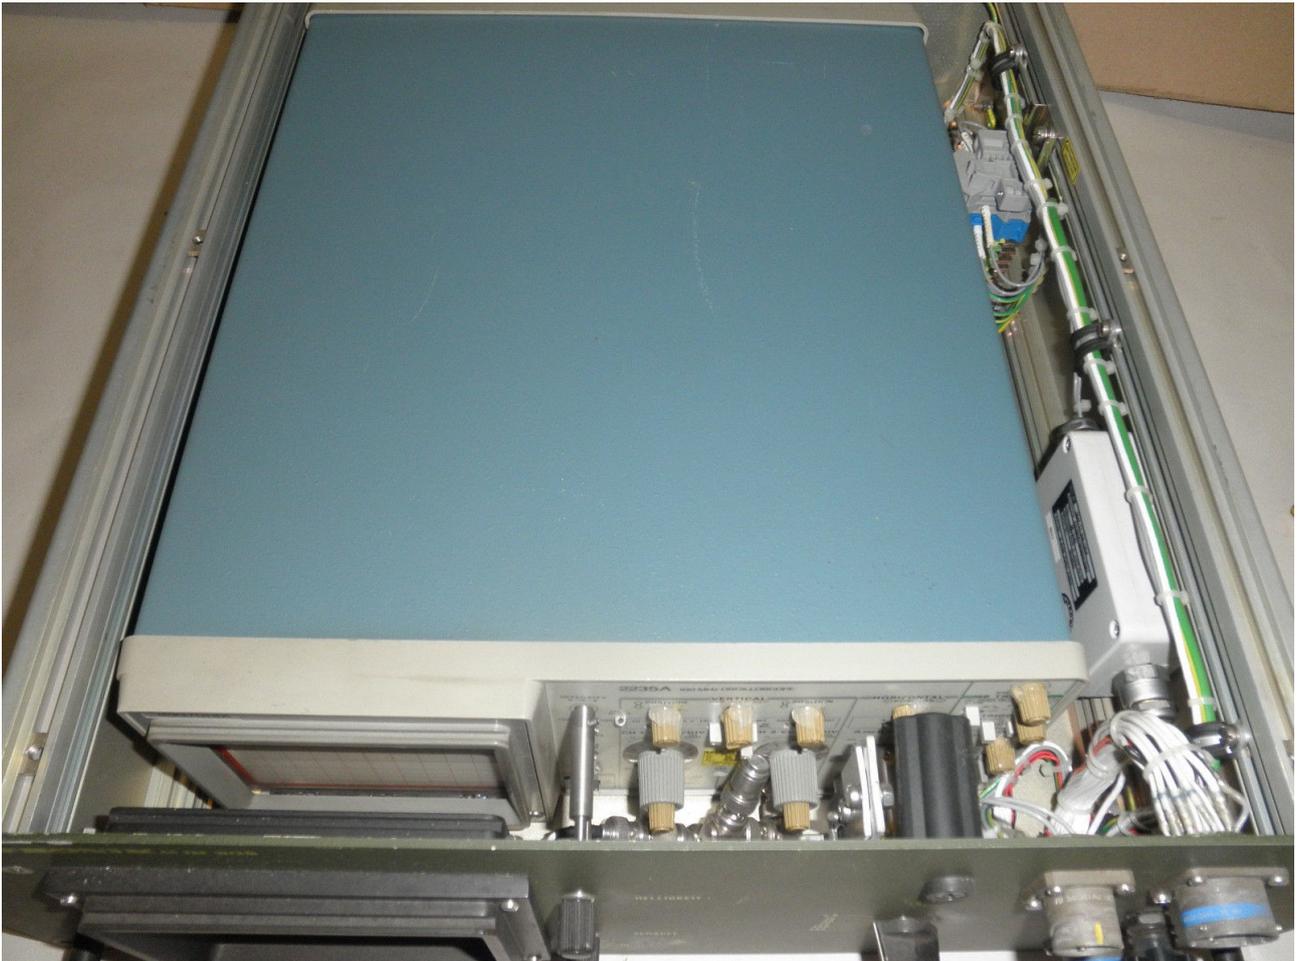
Doch leider hatte man den schönen Oszillografen so umgebaut, dass man ihn für normale Messzwecke doch nicht mehr verwenden konnte. Der Eingangsspannungsteiler wurde einfach fest verlötet. Eine Einstellung auf beliebige Werte war nicht mehr möglich. Im Ablenkteil hatte man die Feineinstellung verhindert. Es fehlten auch die speziellen Drehknöpfe.

machen. Er funktionierte aber nur fünf Minuten lang. Dann stieg Rauch auf und es roch nach Ampere. Die Störschutzkondensatoren explodierten. Der EMI-Stecker aus Schweizer Fertigung war nicht mehr zu retten. Ich stellte das Teil erst einmal in die Ecke.

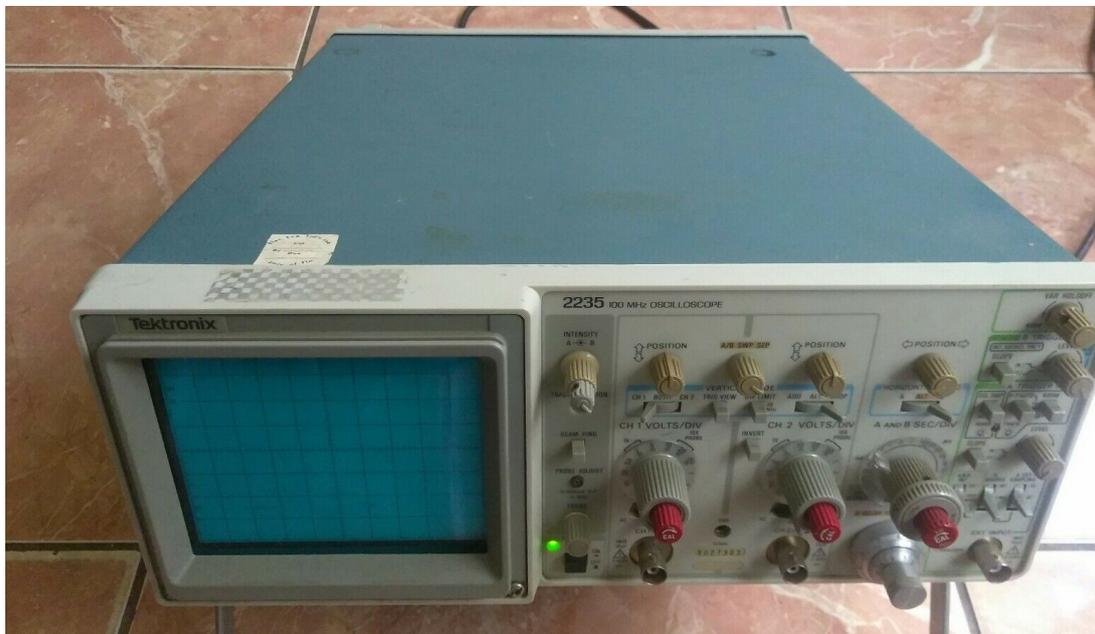
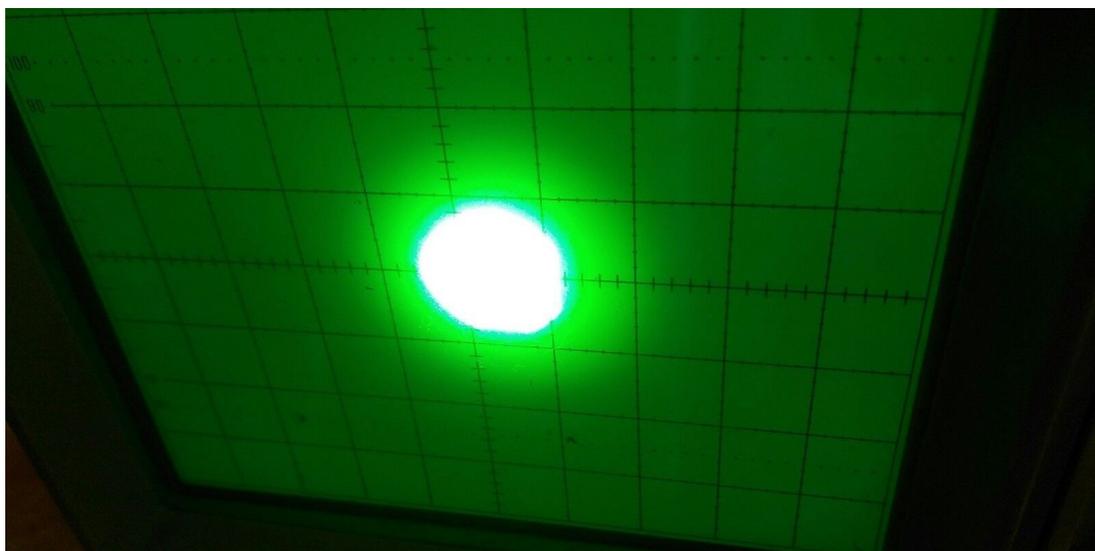
Nach einiger Zeit entdeckte ich wieder bei Ebay dann aber doch einen Oszillografen, der zwar als defekt bzw. ungeprüft angeboten wurde, aber bei dem mindestens die Bildröhre und die Hochspannung sich noch brauchbar durch einen grünen Leuchtfleck auf dem Schirm zeigten. Er war günstig, jedoch musste ich hohe Transportkosten ertragen, denn der Oszillograf kam aus Florida/USA.

Also wieder in den Flussplan geguckt und beim CRT-Z-Schaltungsteil gelandet. Mein Verdacht fiel auf eine defekte Kaskade. Doch nachdem ich ein altes Analog-Multimeter auskramte und an der Kathode ca. 2000V messen konnte, blieb nun nur noch die Befürchtung, dass der Heizfaden gebrochen sein könnte. Ich lötete auf der Hauptplatine einen Zuführungsdraht ab und prüfte auf Durchgang. Statt 13 Ohm zeigte das Multimeter den Isolationswiderstand zur Kathode: 1,4 M! Jetzt war klar, dass die Bildröhre defekt ist. Und erst beim Ausbau der Röhre und Abnehmen des kegeligen Abschirmblechs aus u-Metall zeigte sich das ganze Ausmaß des Schadens: Der Glaszylinder war ringsum kurz hinter dem Sockel abgerissen. Eigentlich das totale Aus für einen Oszillografen!

Die Bildröhre in dem Gerät aus den USA war im hinteren Teil gebrochen. Ohne Vakuum brannte in der Folge der Heizdraht durch. Der Glasschaden war zuvor nicht erkennbar. Und weil ich nicht einen einzigen Glassplitter im Gehäuse gefunden habe, vermute ich, dass man durchaus wusste, dass sich in dem Gerät eine kaputte Röhre befand. Nun kann man aber einem Händler keinen Vorsatz unterstellen, wenn er vom Vorlieferanten die Fotos hatte. Außerdem konnte es auch sein, dass ein Transportschaden vorlag. Es muss ein heftiger Stoß gewesen sein, denn der gesamte Inhalt (die metallische Konstruktion) wurde vom Glas am Sockel abgerissen und nach hinten geschleudert. Das kann man an den Bruchstellen erkennen. Nach vorn war die schwere Röhre ja durch den Rahmen gesichert. Vermutlich wurde das Paket geworfen und knallte auf einen harten Boden. Es war allerdings auch nicht ausreichend ausgepolstert. Die Verpackung sollte mindestens doppelt so groß sein wie das Gerät! Und so habe ich dennoch teures Geld für Schrott bezahlt. Es soll mir eine Lehre sein!

Es sollte doch nach einem Film bei YouTube ganz einfach sein. Zwei Schrauben am Sichtfenster gelöst und dann nach Abziehen aller Drahtverbindungen nach vorm herausnehmen. Vorsichtshalber studierte ich das aber erst einmal an dem defekten Gerät. Und das war gut so. Denn der Einbau der Ersatzröhre war nicht so leicht, wie ich angenommen hatte. Mehrfach rutschte der extrem kurze Anschlussdraht von den X-Platten-Stiften. Und im eingebauten Zustand kommt man da nicht dran. Also verbrachte ich gefühlt eine Stunde mit dem Wiederanschließen. Dann war es geschafft und der spannende Augenblick gekommen. Tatsächlich sah ich

Nach der Mittagspause und einem Schläfchen auf der Couch nahm ich mir die Sache nochmal vor. Und tatsächlich hatte sich erneut ein Draht von den X-Stiften abgelöst. Mit Spiegel und Pinzette gelang es mir zum x-ten Male die Verbindungen herzustellen, jetzt etwas sicherer. Auf Power gedrückt und entspannt geschmunzelt! Das war endlich der gewünschte Erfolg: Der Oszillograf zeigte nun einen hellen Strich über den ganzen Schirm.

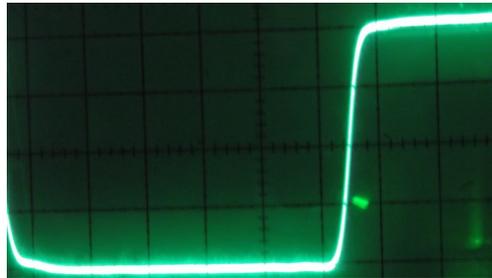
$$X = 5\text{ns/Teil}$$

Also immerhin ca. **2 ns**! Ein guter Wert, wie man es von einem Tek erwarten sollte. $0,35/2 > \text{ca. } 170 \text{ MHz BW}$! Und obendrein wird noch ein sauberes Rechteck abgebildet.
