MARCONI TF 893

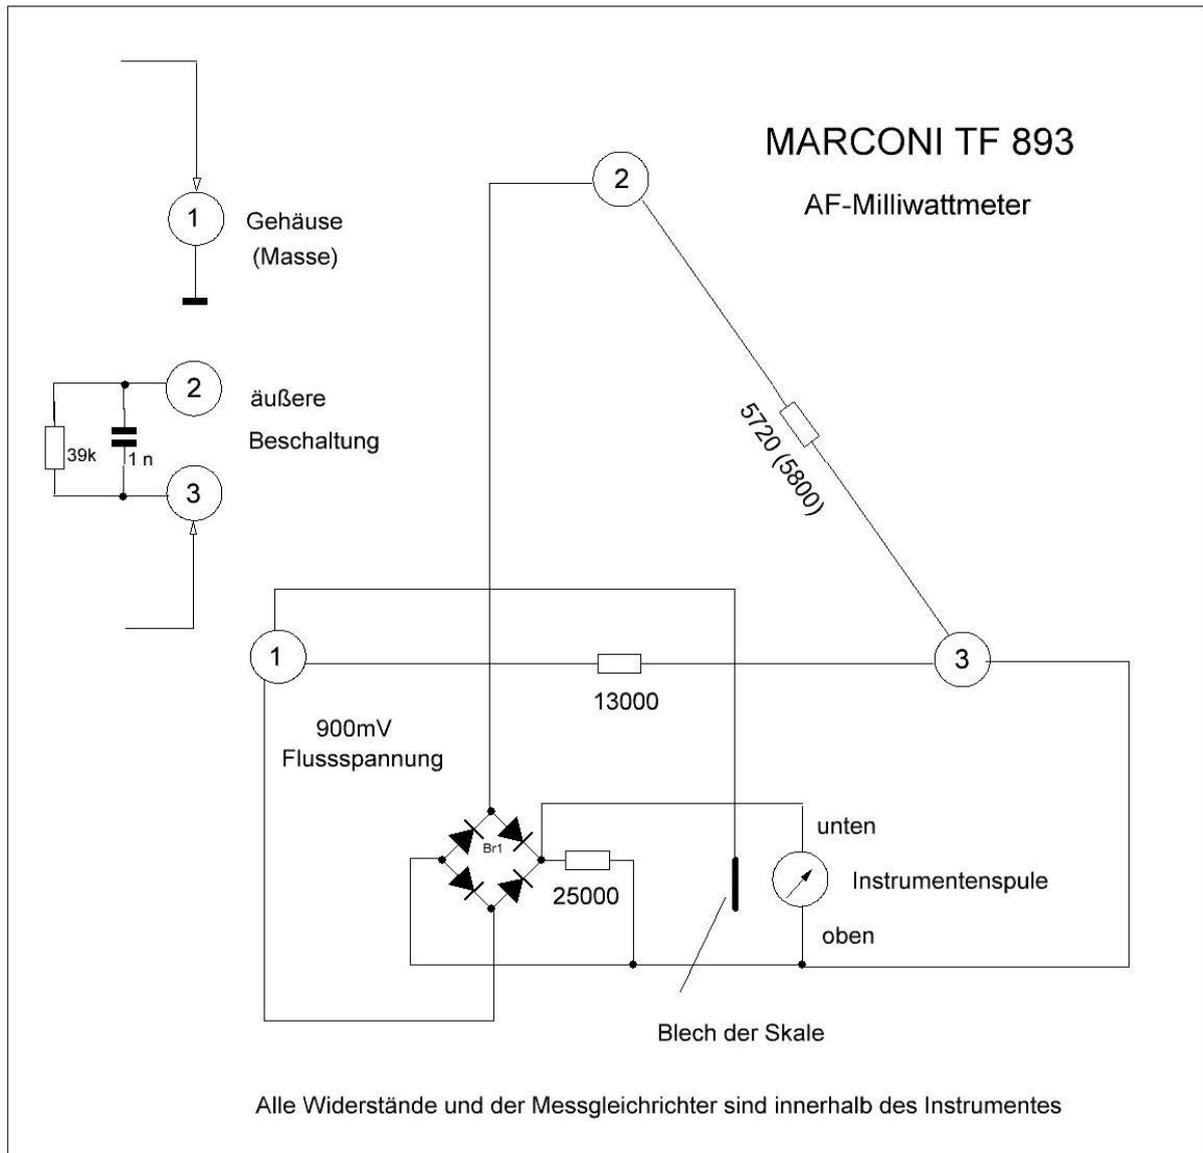
Das Gerät war defekt. Das Anlegen von Wechselspannung an die Anschlüsse des Anzeigeeinstrumentes zeigte keine Wirkung. Also öffnete ich das Drehspulinstrument. Im Inneren fand ich einige Widerstände und den Meßgleichrichter. Ich entfernte die Teile, um sie in aller Ruhe auf dem Tisch zu untersuchen. Ich verband die drei äußeren Anschluss-Schrauben wieder mit der Drehspule. Die bisher innen liegenden Teile wollte ich zukünftig außen anschalten. Die innere Schaltung wird hier dokumentiert:

Beim Untersuchen des Meßgleichrichters fand ich heraus, dass die Dioden teilweise defekt waren. Offensichtlich hatte jemand das Gerät erheblich überlastet. Die Fluss-Spannung einer Diode konnte ich messen. Sie war ca. 900mV. Es ist zu vermuten, dass es sich um einen Kupferoxidgleichrichter handelt, den man damals verwendete. Denn um 1940 waren noch keine Ge- oder Si-Dioden verfügbar.
