Leider nicht mehr viel zu machen

Da kam ein Grundig Super 266 W Bj. 1950 auf meinen Basteltisch. Schon die Skalenscheibe war merkwürdig im Aussehen. Die Bedruckung mit goldener Schrift war fast vollständig verschwunden. Stattdessen hatte jemand eine Skala aus Papier auf das geschwärzte Blech geklebt. Also sollte das ein Ersatz sein. Na ja, wenigstens war es eine Nachbildung, mit der man leben kann. Nun bin ich aber kein passionierter Sammler von Altradios. Mich reizt gelegentlich nur die Aufgabe, diese Dinos wieder zum Spielen zu bringen. Und einen Stilbruch ist kann ich tolerieren.

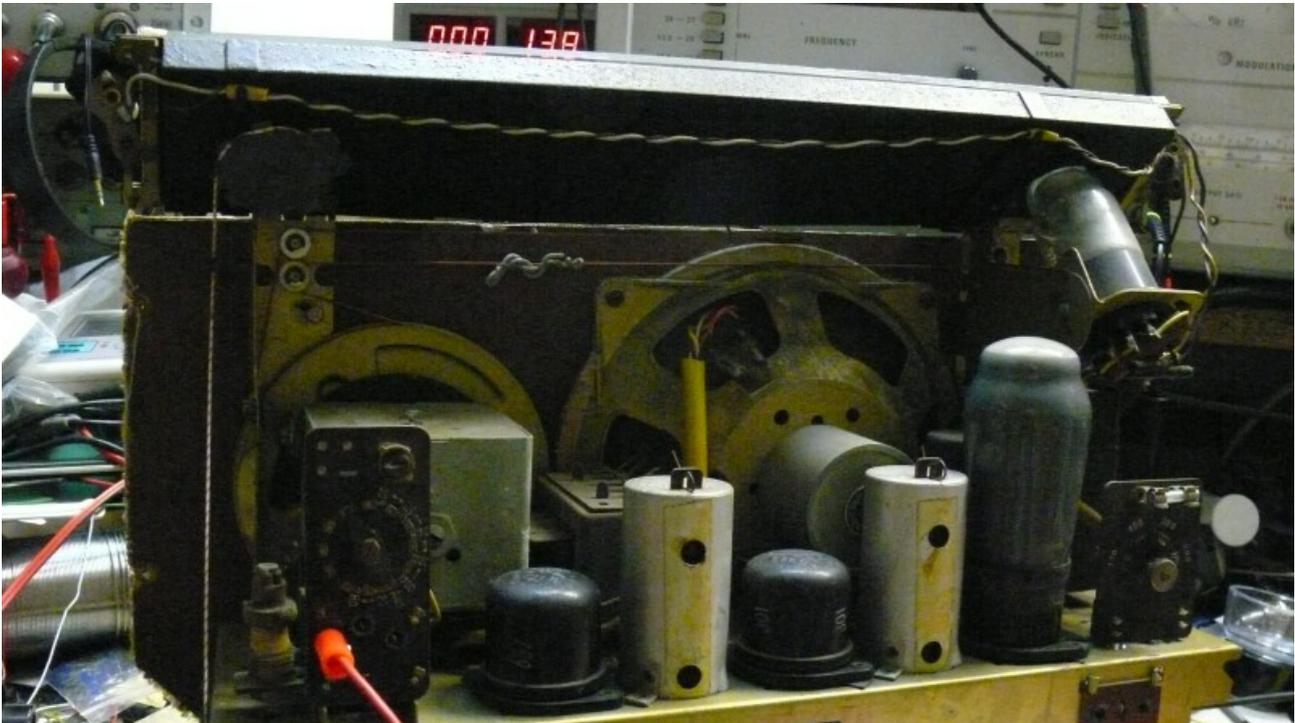
ECH11, EBC11 und ECL 11. Letztere war kaputt. Da hatte jemand am losen Sockel gedreht und vermutlich kamen dabei die Anschlussdrähte zusammen. Jedenfalls hörte man keinen Ton aus dem Permanentlautsprecher. Ich fand eine Ersatzröhre in meinem Fundus. Nun kam ganz leise eine Stimme auf der Langwelle. Der französische Sender,

der immer noch gut zu empfangen ist. Das war aber auch das einzige Signal am Tage. Selbst die Kurzwelle ist gegenwärtig zu schwach. Und irgendwie war das Radio unempfindlich. Ich suchte also weiter nach den Ursachen.
