Reparatur einer historischen Messbrücke

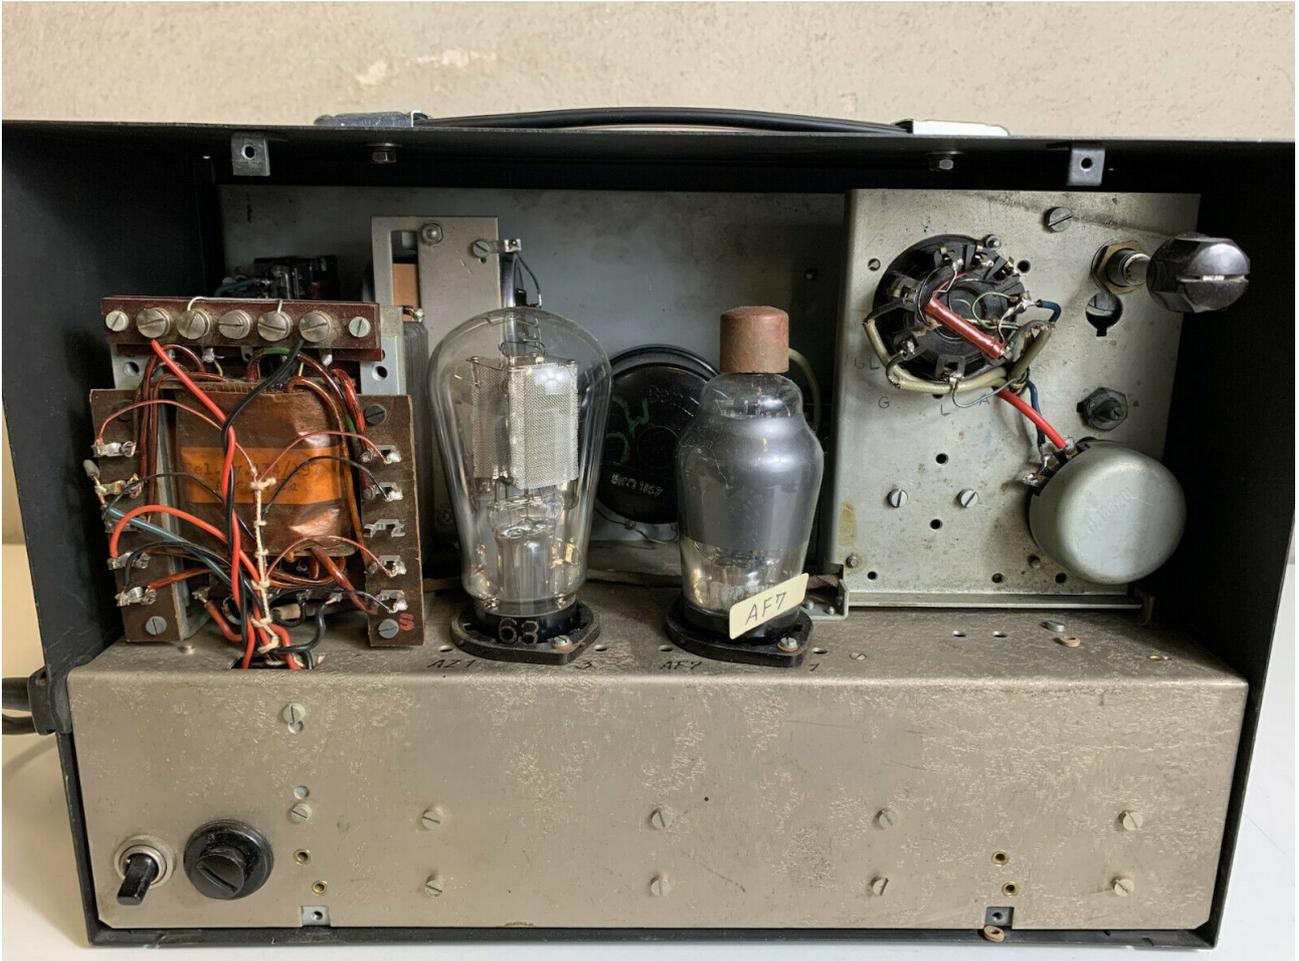
Da fand ich bei Ebay dieses interessante Stück. Ich wollte es haben, weil es mit der AF7 aufgebaut war. Und es interessierten mich auch die großen Messbereiche für Induktivitäten. Ein Schaltbild fand ich bei „radiomuseum.org“. Bei dem Verein bin ich von Beginn an Mitglied. Doch meine UACS waren abgelaufen und ich musste erneut 20 EUR einzahlen.

Irgendjemand hatte bereits im Gerät gelötet. Ich fand heraus, dass die Messwiderstände in falscher Reihenfolge am Stufenschalter waren. Das magische Auge, eine AM2 in einem guten Zustand, brauchte an der Kathode einen neuen Elko. Ebenso bei der AF7. Danach zeigte das Gerät bei den Messungen von Widerständen eine hohe Genauigkeit. Allerdings in den Bereichen für Induktivitäten und Kapazitäten waren die Nullpunkte nicht zu finden.

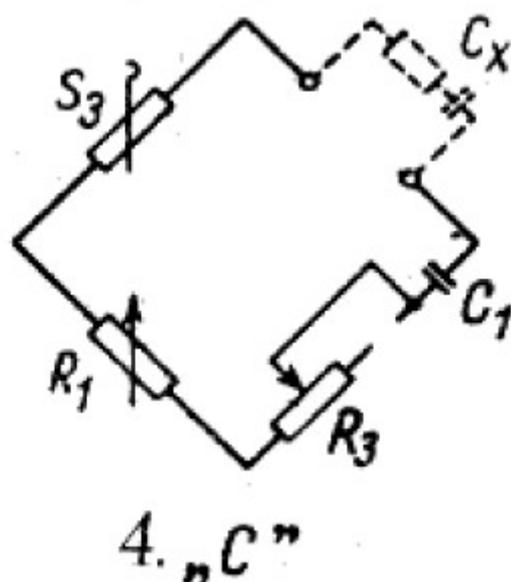
Ich verfolgte im Schaltbild die Leitungen, die in der Brücke beteiligt sind. Die Brücke zeigte an einem Prüfling den richtigen Wert an, wenn ich den zugehörigen Vergleichswiderstand(S_3) um 50% erhöhte. Also dachte ich:

Wenn der Widerstand oben links größer sein muss, dann ist vielleicht der Wechselstromwiderstand unten rechts zu klein!

Aber mir war bis dahin nicht bekannt, dass Kondensatoren durch Altern einen höheren Kapazitätswert annehmen. Bei Elkos ist das umgekehrt. Dennoch lötete ich den Kondensator aus und bestimmte seinen Wert mit meinem Messgerät, das mit einem Mikroprozessor arbeitet und meistens genau ist. Es stellte sich heraus, dass dieser Becherkondensator tatsächlich von 0,222uF auf 0,304uF verändert war. Sein Wechselstromwiderstand bei 50 Hz war also zu klein.
