Ermittlung einer Funkstörquelle

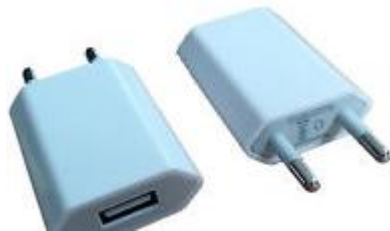
Das Schaltnetzteil wird als Ladegerät für den Apple-iPod bei EBay angeboten. Ich wählte es aus, weil es den Strom an einer USB-Buchse abgibt und angeblich mit 2A belastbar sein soll. Tatsächlich steht aber ganz klein gedruckt unterhalb des „China Export“-Zeichens, dass es nur 1A abgibt. Es ist nicht größer als eine Streichholzschachtel. Und ich hätte nicht vermutet, dass ausgerechnet diese unscheinbare „Mini-Elektronik“ die Ursache allen Ärgers sein sollte. Es tat einige Wochen lang brav seine Pflicht. Dann aber muss es ganz unauffällig zum Störer mutiert sein. Und dass ein solch kleines Teil in der gesamten Straße links und rechts von unserem Haus derartig starke HF-Störungen erzeugt, hätte ich nicht geglaubt.

Nacheinander trennten wir die einzelnen Stromkreise mit den beschrifteten Sicherungen vom Netz. Als ich schließlich den FI-Automaten für den Funkraum auslöste, war das Störsignal abgestellt. Nun untersuchten wir systematisch alle Verbraucher in meinem Shack. Erst als ich das letzte Steckernetzteil gezogen hatte, war der Pegel von S9 + 10 dB schlagartig auf S2 gefallen. Der Analysator zeigte einen „Normalpegel“. Die Störquelle war damit gefunden und konnte beseitigt werden.
