# Der Volksempfänger: VE 301 dyn W

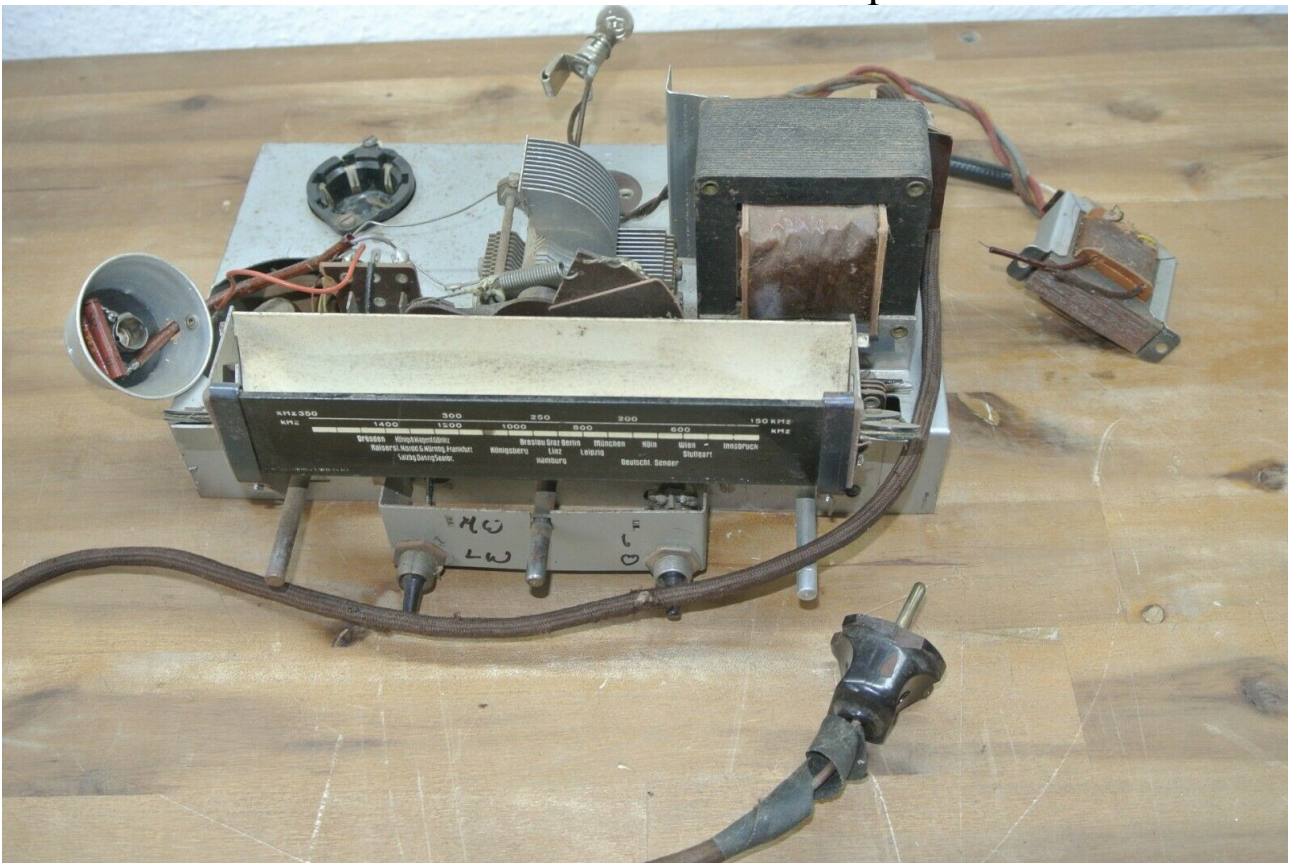
Für 27 EUR kaufte ich ein unvollständig bestücktes Chassis. Die Resonanzspulen fehlten, ebenso die Röhren und der Lautsprecher. Nun werden diese Teile nicht gerade billig gehandelt. Und man muss schon viel Phantasie aufbringen, um diesen „Schrott“ noch einer sinnvollen Verwendung zuzuführen. Na, jedenfalls war es nicht mein erster Volksempfänger, den ich auf dem Basteltisch hatte. Und meine Neigung, anderen Funkbastler zu zeigen, wie das vor langer Zeit war, setzte sich mal wieder gegen alle anderen Überlegungen durch. Ich plante, ein Anschauungsstück daraus zu machen. Doch zunächst musste das Radio repariert werden.

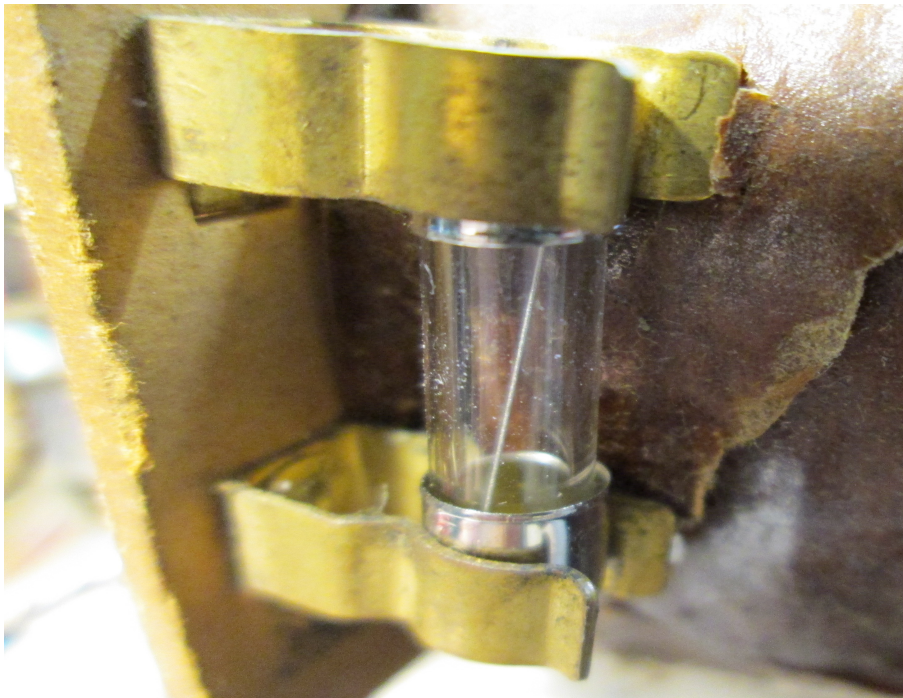
Rätselhaftes Krachen und Aussetzen beschäftigte mich eine Weile. Ich fand den Fehler lange Zeit nicht. Dann aber beobachte ich ein synchrones Erlöschen der Skalenlampe. Aha! Der Fehler muss im Netzteil zu suchen sein, am Transformator. Ich lötete alle Verbindungen sorgfältig nach. Der Fehler blieb! Und dann klopfte ich systematisch den Bereich der Trafoanschlüsse ab. Und tatsächlich, es war der Sicherungshalter. Seine Klemmkraft hatte nachgelassen und die Schmelzsicherung hüpfte darin lose herum:

Bei jeder Erschütterung des Chassis setzte der Empfang aus. Also: Immer erst die wichtigsten Teile inspizieren!
