OWIN E44W

Ein 5-Röhren-Zweikreiser von 1932/33

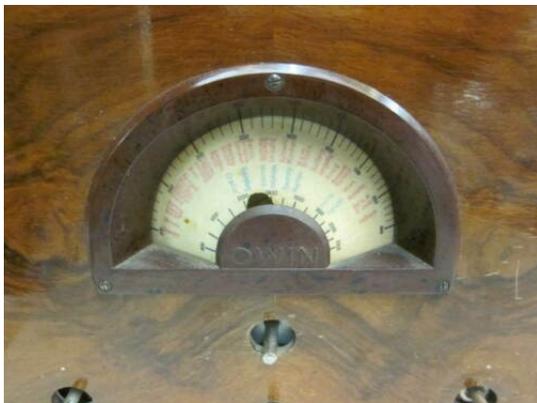
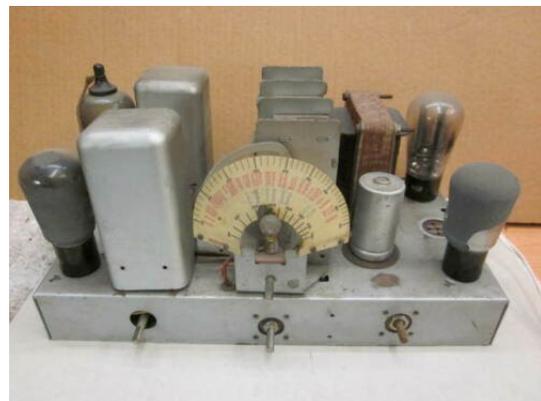
Als halbwegs brauchbarer Schrott bei Ebay gekauft. Es fehlte eine Röhre und alle Drehknöpfe. Ebenso die Rückwand. Dafür war das Radio aber preiswert. Und weil es mal kein Superhet ist, habe ich mich dafür interessiert. Allerdings ist das Herstellerwerk in Hannover wenig bekannt. Hier noch einige Fotos vom Zustand:

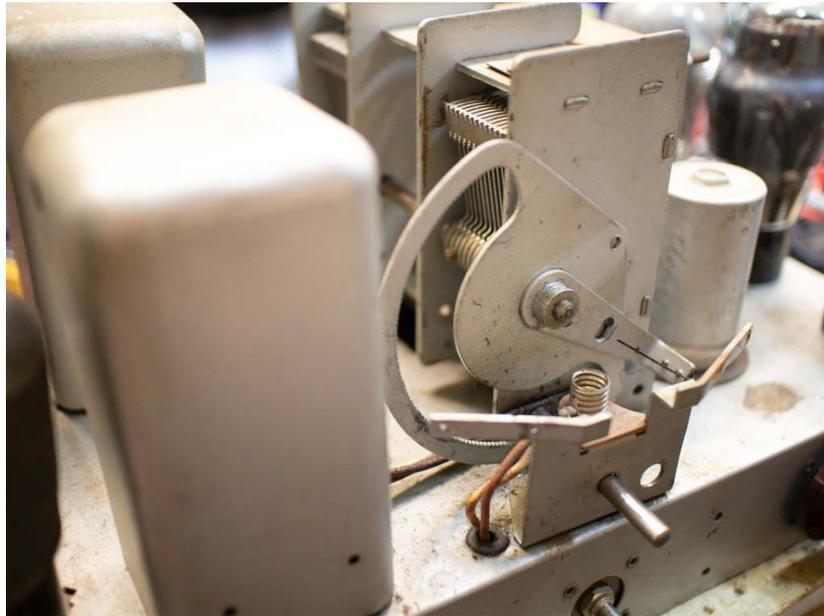
Die Welle ist etwa in der Mitte des Bildes zu sehen.

Leider hat das Radio auch eine Schwachstelle. Der Antrieb des Drehkondensators ist ein Flop. Da wird ein Rad aus Hartgummi an einen Zahnkranz gedrückt. Der ist auf halbem Umfang an einem großen Antriebsrad auf der Achse angebracht. Das Drehen geht schwer und nur ein kleiner Zeiger streicht hinter einer beleuchteten Skala als „Schatten“ vorbei.

Man wollte wohl keinen Seilantrieb machen. Aber man hat übersehen, dass so ein Hartgummirad einem baldigen Verschleiß ausgesetzt ist. Jedenfalls war die Reparatur nicht leicht. Das Hartgummi hatte sich von der Antriebswelle gelöst. Die Kräfte waren einfach zu groß. Und auch jetzt ist trotz einer Behandlung der Lager mit W40 ein Widerstand an dem kleinen Drehknopf zu überwinden. Nun dreht man aber sicherlich nicht jeden Tag daran herum. Und vielleicht war das auch damals nicht die Mode, denn so viele Sender gab es ja nicht.

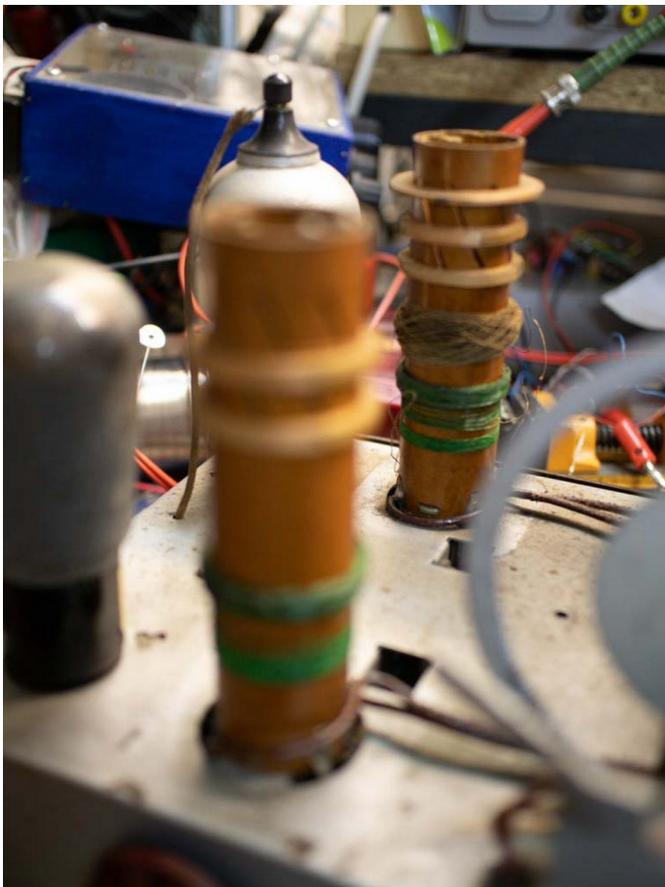
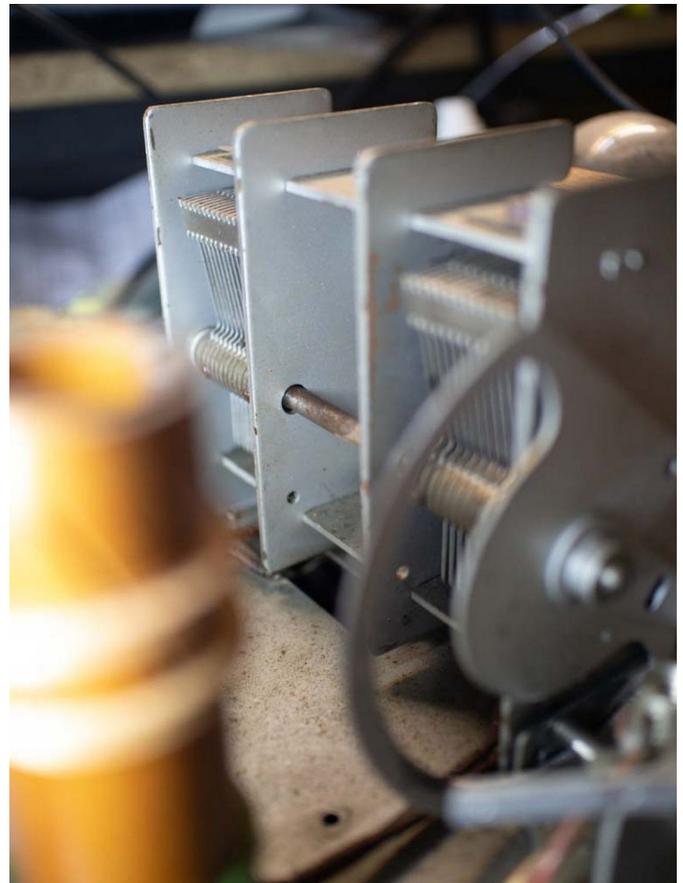
Sehenswerte Prachtstücke sind die Schwingkreisspulen. Für die Audionschaltung sind sie in Kreuzwickeltechnik gefertigt. Also sehr verlustarm ausgeführt. Bedingt durch die Größe der damaligen Elektronenröhren haben sie baulich einen gehörigen Abstand und sind zudem mit Alubechern abgeschirmt. Dadurch ist eine Entkopplung gewährleistet. Die ist nämlich wichtig, weil wegen der hohen Verstärkung der Hochfrequenzspannungen ganz leicht eine magnetische oder

elektrische Energie-Übertragung stattfindet und die Schaltung zum Sender wird. Es war anfangs nicht einfach, solche Zweikreis-Radios zu bauen. Gute Ideen führten hier zum Erfolg. Doch der heimische Bastler hatte nicht selten damit große Probleme. Die hohe Selektivität der beiden Schwingkreise und die Rückkopplung des Audions führten zu einer hohen Empfangsempfindlichkeit und Trennschärfe. Diese zuletzt von allen Herstellern gewünschten Eigenschaften wurden nach der Erfindung des Superhetprinzips (war übrigens ein französischer Ingenieur namens Levy!) viel leichter erreicht. Aber auch heute noch kann ein geschickter Elektronikbastler ohne großen Aufwand ein Audion mit Rückkopplung realisieren. Mit Transistoren geht das noch einfacher als mit Röhren und die Betriebsspannungen liegen in einem ungefährlichen Bereich.
